**Eglise de SAINT CYRICE**  
HAUTES-ALPES

**Rapport de l'étude de sondage des décors peints intérieurs**

ATELIER - MARC LAVARENNE RESTAURATION DU PATRIMOINE ARCHITECTURAL  
Le petit Terrus 05 700 MONTCLUS

**Rapport de l'étude de sondage de la toiture**

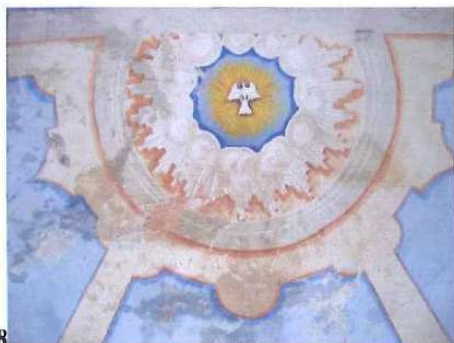
8 clé de voûte du chœur

A d'autres endroits, la migration des sels au travers des murs est responsable de la pulvérulence et de l'écaillage des peintures, à d'autres endroits, leur calcification vitrifie et transforme la tonalité des pigments. (situation très localisée sur les voûtes, les murs du chevet, de la nef, et de l'arc triomphal).

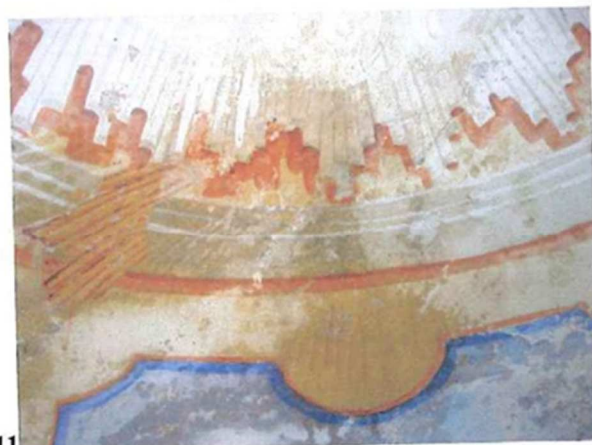
11

Les couleurs se superposent les unes aux autres avec des techniques sommaires. Les sur-peints sont très difficiles à conserver et sont trop souvent instables sur la couche picturale précédente.

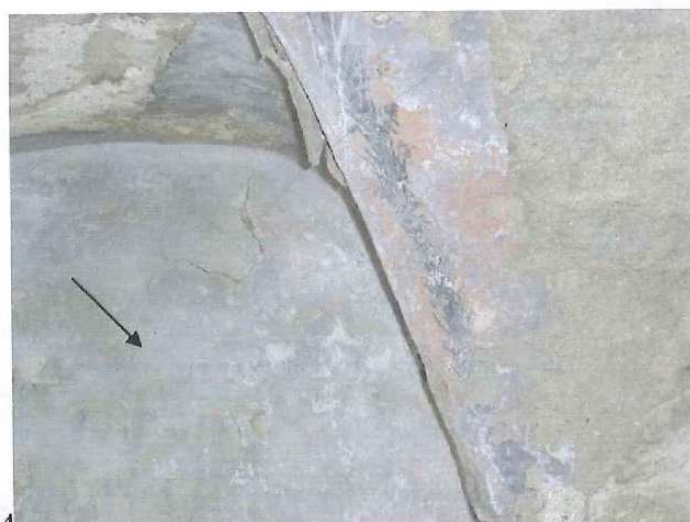
14

Lunette sur le mur septentrional, avec en bordure une frise décorative en feuillage sur fond ocre, ce décor est apparent sous la couche gris bleuté écaillée du premier niveau. Nous percevons sur le fond de la lunette une trame régulière de trait ou barreaux équidistants d'un bleu plus soutenu dont il est difficile de déterminer l'appartenance et la finalité graphique (flèche ph14).

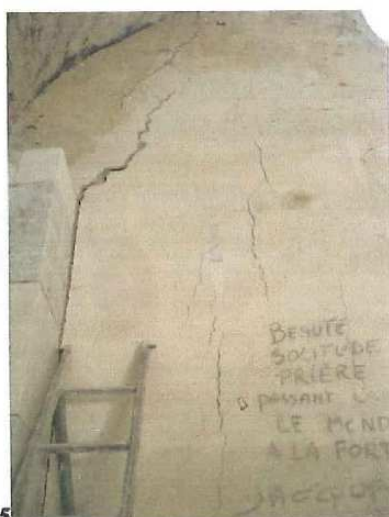
15

Le mur occidental : La partie basse (3.50m de haut environ) d'un blanc cassé est séparée par un filet noir de la partie haute peinte en gris moyen. S'agirait-il d'une litre funéraire sans armoiries (photos 15,16) ? Les étoiles ocre ont fait surface dans le jaune pâle du premier niveau, elles appartiennent au second et ont été peintes sur le gris moyen de la partie haute du mur, une couronne de feuillage vert-bleuté orne, de part et d'autre, l'oculus central (photos 17,18, 19).

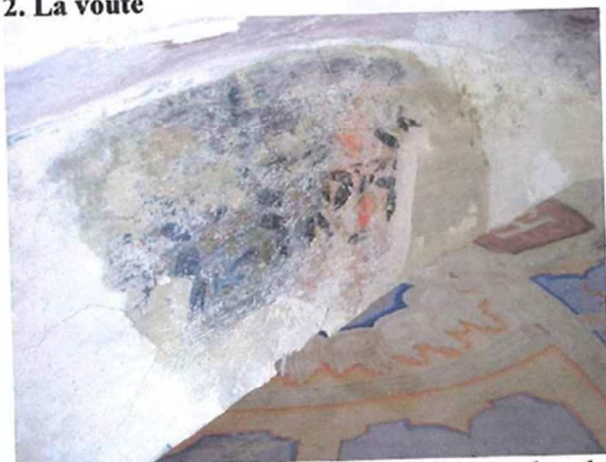
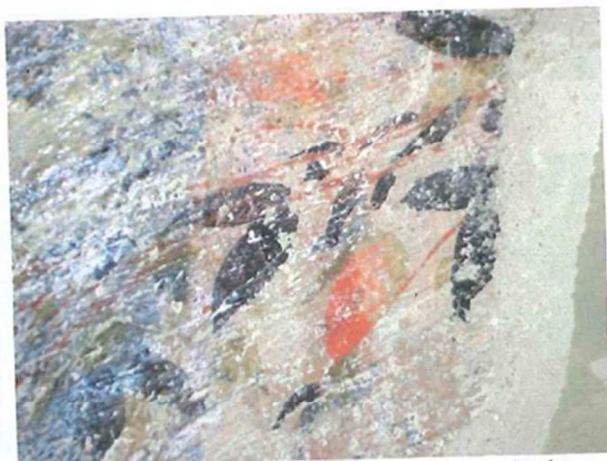
Arc triomphal côté gauche : en clé, les couches de peinture sont calcifiées et le sondage au scalpel risquerait d'endommager le décor.

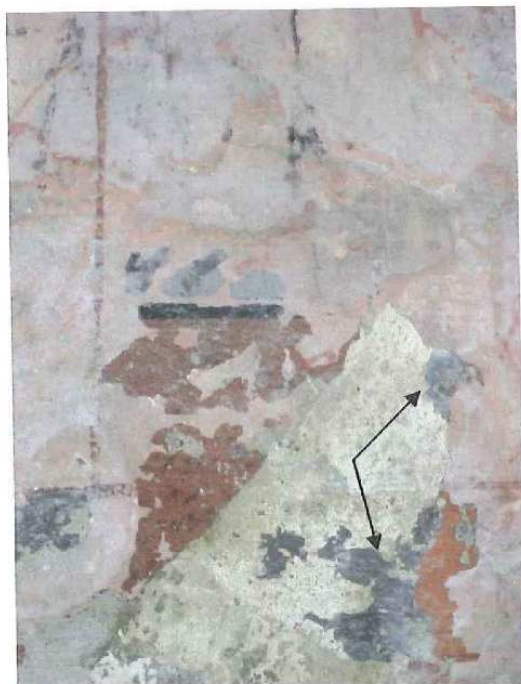
28

**1. Les murs.** Difficile de discerner le troisième niveau sur les murs. Les restes d'un aplat de couleur gris foncé sur le sous-bassement témoigne de celui-ci. (flèche sur la photo 28). Sous-jacent au rouge du N-2 et réparti plus haut sur le mur que le gris foncé du N-1. Photo 29 nous retrouvons ce N-3 sur le pilastre peint à gauche du chœur, le gris foncé sous le panneautage de faux-marbre du N-2 ainsi qu'un liseré brun bordant un aplat de rose orangé.

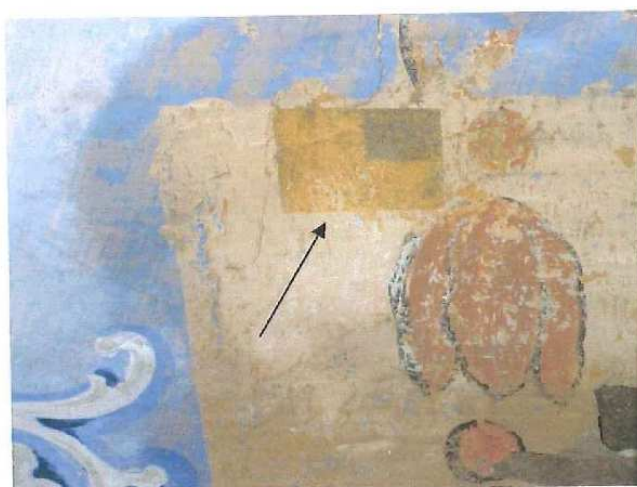
Photo 30 la fenêtre de sondage (flèche), fait apparaître un aplat ocre-jaune soutenu. Ce badigeon de fond se retrouve sur la totalité de la demi-coupole, en partie basse. Juste avant la corniche de couronnement du chœur, nous trouvons un bandeau décoratif orné de rinceaux sur fond gris cerné d'un large liseré rouge sombre (photo 31).

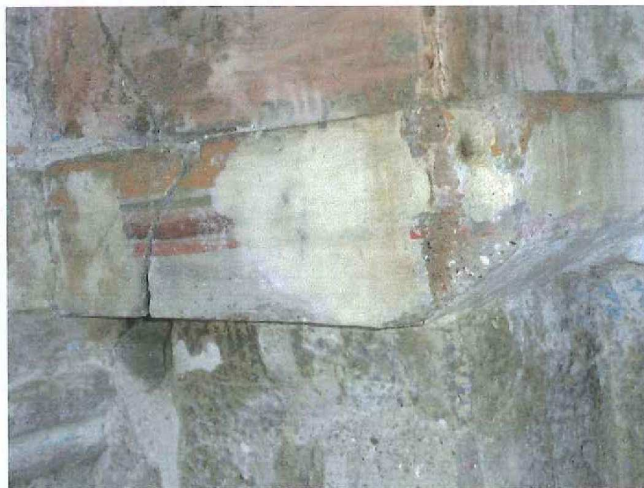
35

Les seules traces de décor apparenté au N-3 dans la nef se trouvent sur le chapiteau d'un pilastre situé avant l'arc triomphal côté latéral gauche (35). Succession de liserés jaune, rose, rouge et gris. Après le sac des guerres de religions, faute de moyens pour la restaurer, l'église est laissée à l'abandon et reconstruite au début du XVIIIe. Pendant un siècle environ, la nef est dépourvue de voûtes. Ces corniches ont été remodelées au plâtre lors de la première restauration. Ce décor N-3 pourrait être contemporain de cette période, à confirmer. Sa composition est très sobre avec très peu d'éléments. Il s'agit là d'une mise en valeur minimale de l'édifice après des travaux qui ont été longs et coûteux.

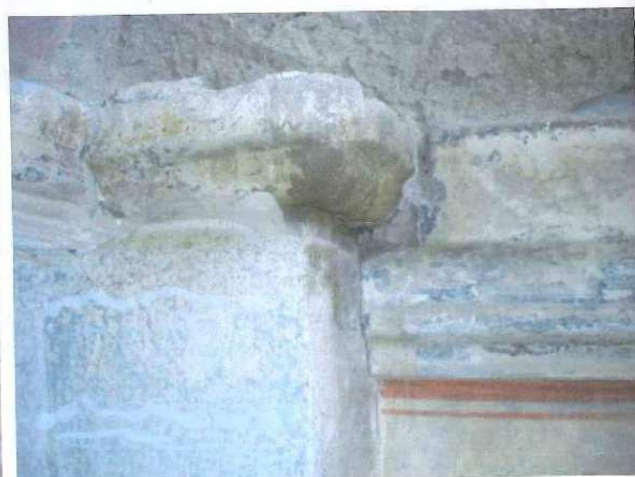
37

Après la purge d'un emplâtre sur un des chapiteaux de la nef, nous avons constaté que ceux-ci étaient sculptés en doucine et qu'ils étaient peints. Ces anciennes traces pourraient provenir d'une époque antérieure à l'incendie du XVI<sup>e</sup> siècle (photo 37).

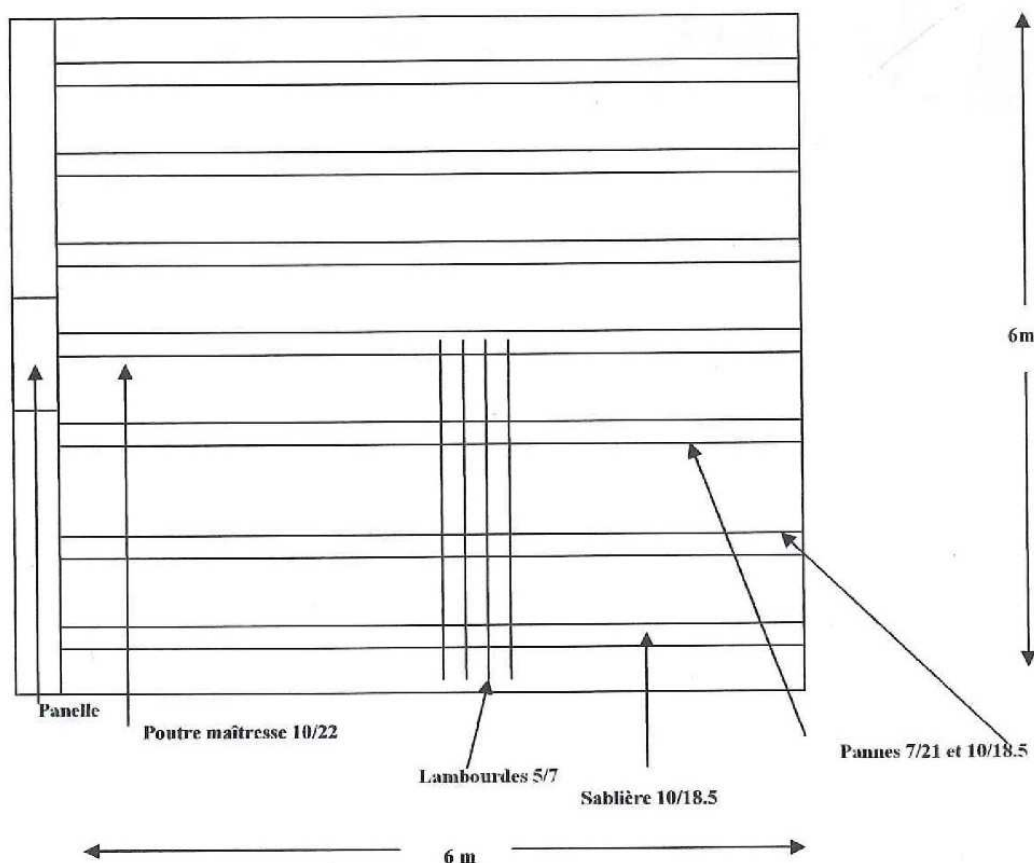
La couverture en tuiles de réemplois se compose d'un lit de canaux et d'un lit de chapeaux. Disposés en recouvrement au tiers inférieur de la tuile sur sa partie haute, elles assurent ainsi l'évacuation des eaux de pluie et de fonte.

Inappropriées à la forme concave de la tuile canal, celles-ci ont une mauvaise assise sur les lambourdes, les risques d'infiltrations restent possibles par la reptation que provoque la neige, les vents forts et la fonte des gelées.

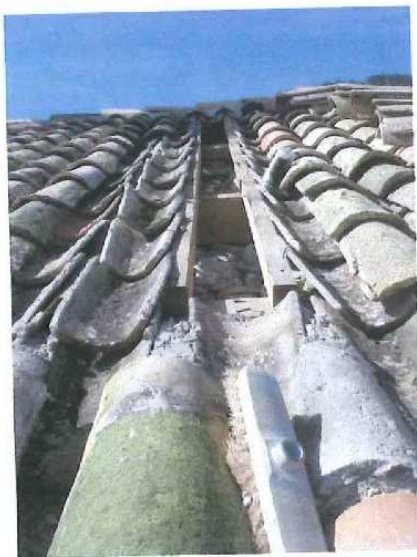
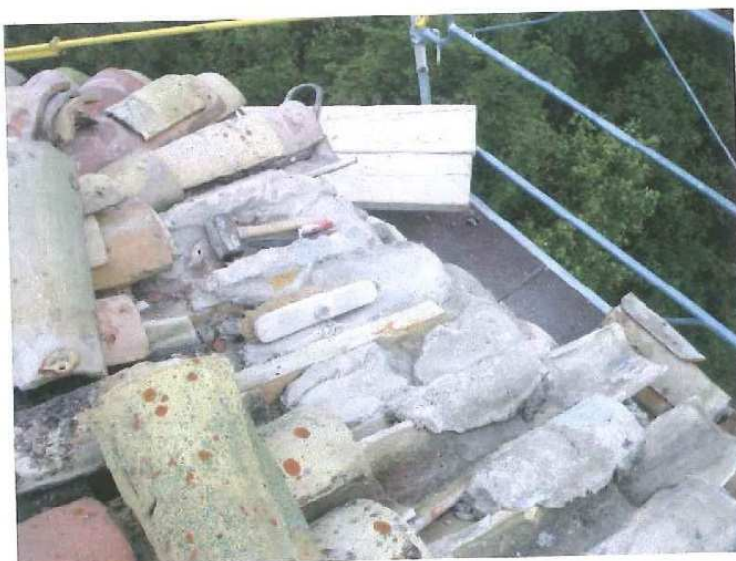
La corniche-génoise sur deux rangs est hourdée au mortier de ciment.

Étanche et sans résilience au cycle du gel dégel, elle ne peut empêcher certaines tuiles qui la composent de casser ou de s'effeuiller, créant ainsi des manques difficiles à combler, car les reprises de maçonneries sont fastidieuses pour cause de la dureté du liant employé.

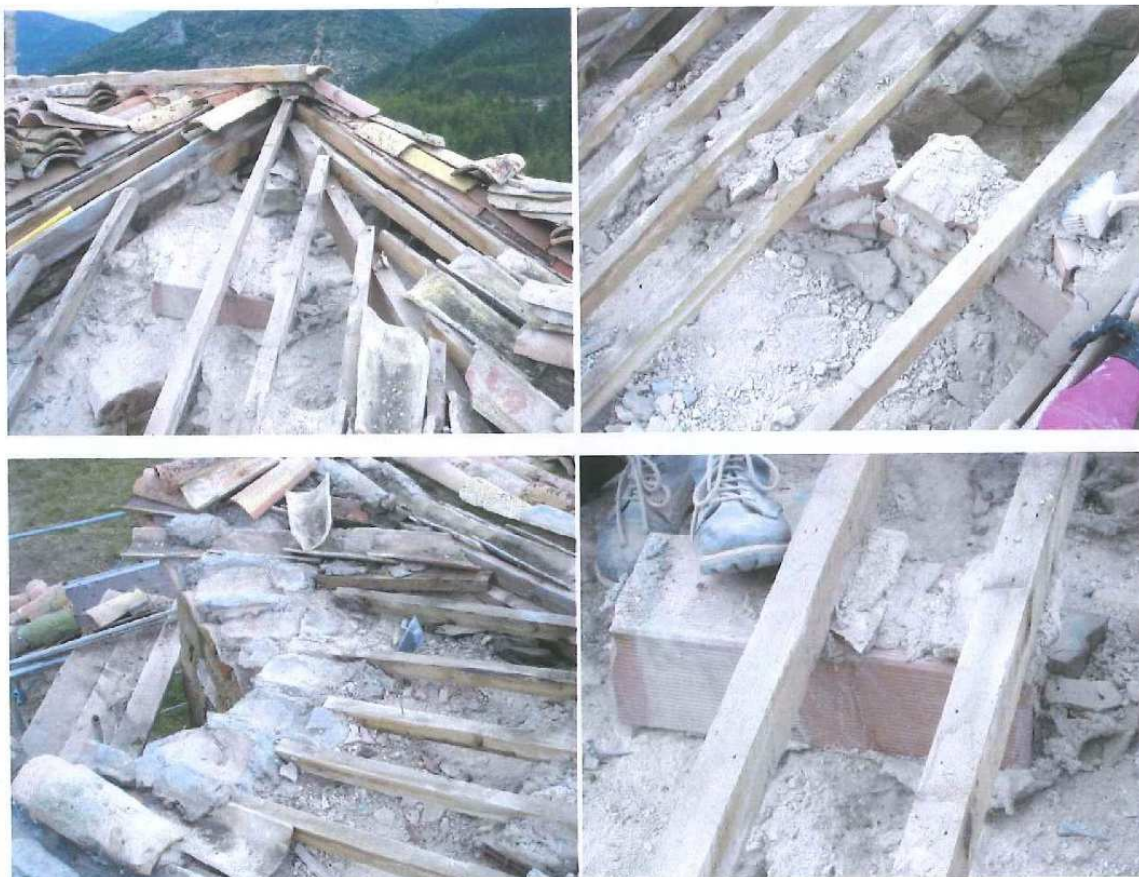
Les tuiles de couverture des arêtières sont simplement posées, calées et bloquées par des pierres, sans autre forme d'étanchéité.

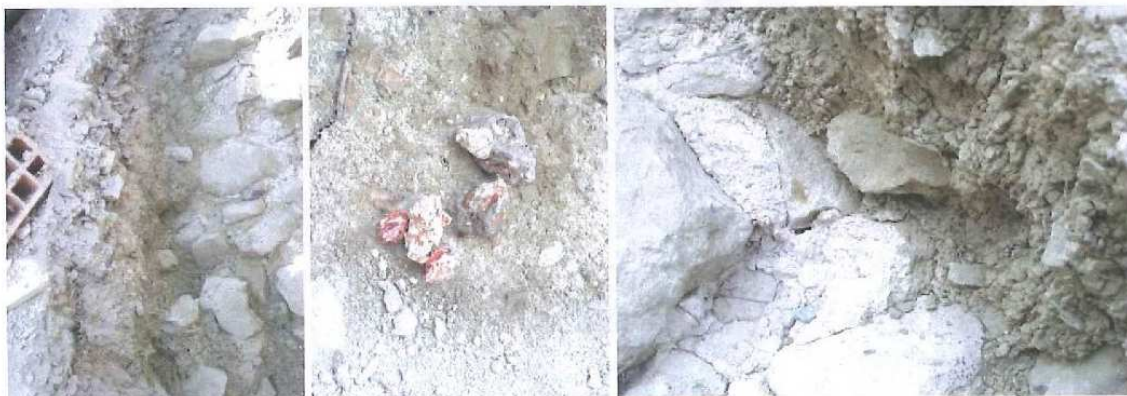
Sur la voûte en cul de four du chevet, nous avons effectué par l'extrados, un sondage plus intrusif. Après avoir démonté le réseau de lambourdes existant au milieu du rampant côté Sud et au niveau du premier arêtier, nous avons évacué dans un premier temps, sur une épaisseur de 15 cm et une surface de 0.5 m<sup>2</sup>, les gravois des interventions précédentes. La couche suivante est composée d'un mortier de terre argileuse de gravier et de chaux sur une épaisseur variable de 15 à 20 cm. On trouve dans cette strate des morceaux de bois calciné, des nodules de chaux et de gypse fortement oxydés. Apparaissent ensuite les pierres de la voûte hourdées au mortier de chaux.
