**Eglise de SAINT CYRICE**  
HAUTES-ALPES

**Rapport de l'étude de sondage des décors peints intérieurs**

ATELIER - MARC LAVARENNE RESTAURATION DU PATRIMOINE ARCHITECTURAL  
Le petit Terrus 05 700 MONTCLUS

**Rapport de l'étude de sondage de la toiture**

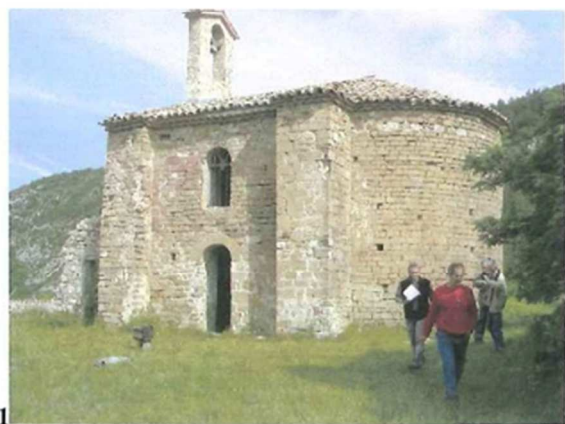
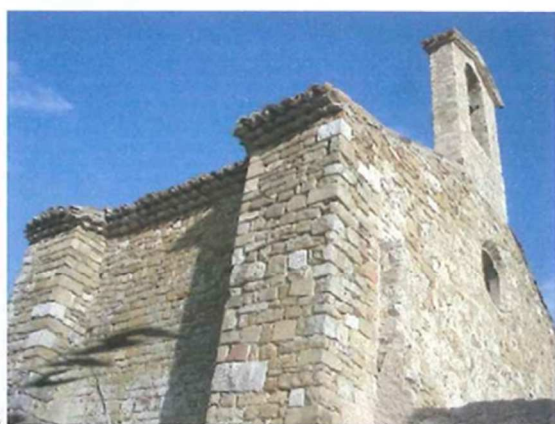
Couverte aujourd'hui d'un toit ancien en tuiles canal, l'église de Saint-Cyrice protège les restes de décors peints en mauvais état de conservation.

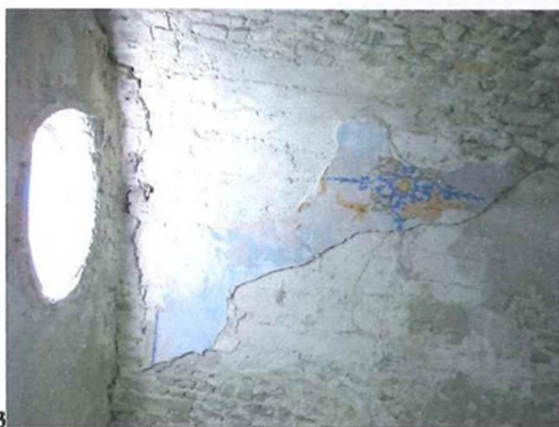
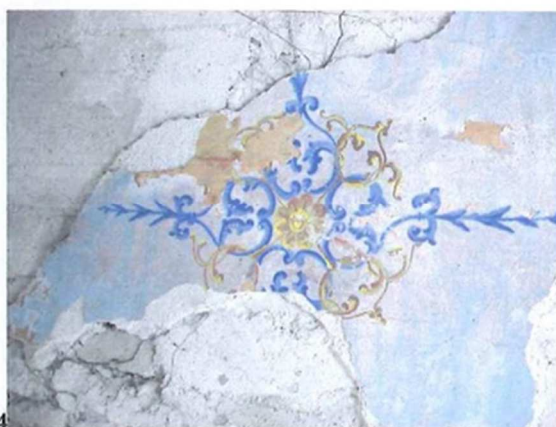
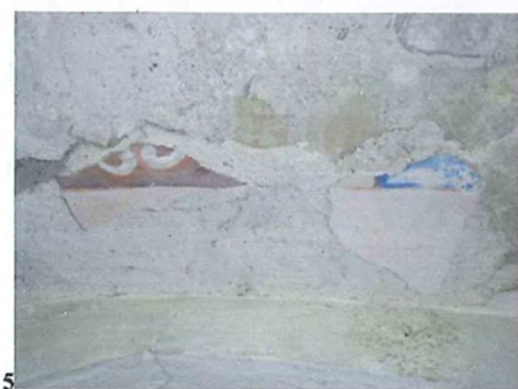
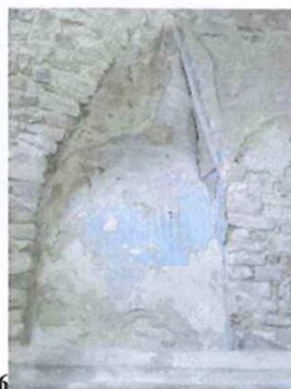
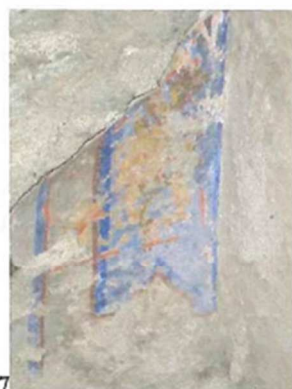
Les enduits de la nef sont fortement dégradés et pour ainsi dire inexistant. Ne sont visibles que quelques restes parsemés de peintures au centre de la voûte, les pilastres, les reins des arcs doubleaux et sur le mur occidental, autour de l'oculus.

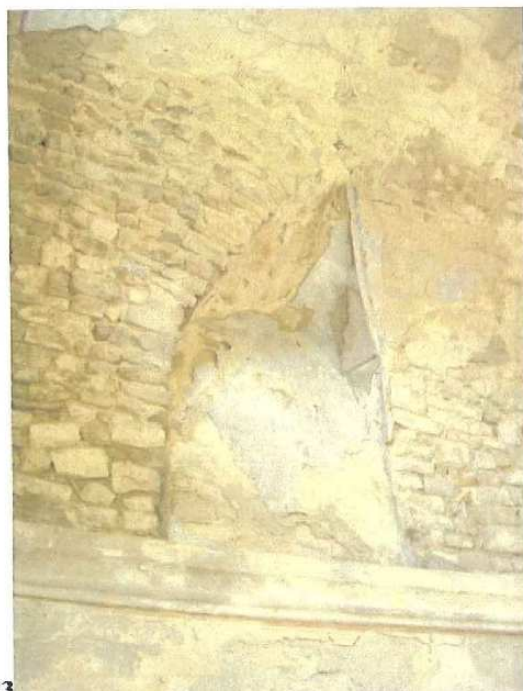
13

Lunette sur le mur septentrional, avec en bordure une frise décorative en feuillage sur fond ocre, ce décor est apparent sous la couche gris bleuté écaillée du premier niveau. Nous percevons sur le fond de la lunette une trame régulière de trait ou barreaux équidistants d'un bleu plus soutenu dont il est difficile de déterminer l'appartenance et la finalité graphique (flèche ph14).

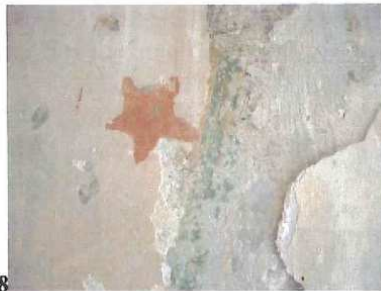
18

Le mur occidental : La partie basse (3.50m de haut environ) d'un blanc cassé est séparée par un filet noir de la partie haute peinte en gris moyen. S'agirait-il d'une litre funéraire sans armoiries (photos 15,16) ? Les étoiles ocre ont fait surface dans le jaune pâle du premier niveau, elles appartiennent au second et ont été peintes sur le gris moyen de la partie haute du mur, une couronne de feuillage vert-bleuté orne, de part et d'autre, l'oculus central (photos 17,18, 19).

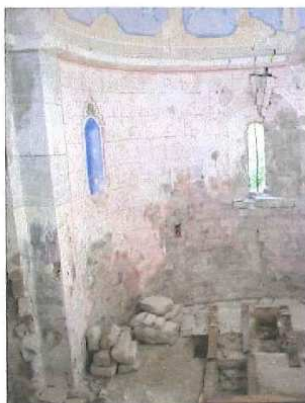
22

Simulant des pilastres engagés, un panneautage de marbre peint aux couleurs vives entouré d'un liseré noir se révèle par écaillage sur les côtés latéraux des murs du chœur (ph 22, 23, 24). Couche sous-jacente au décor visible, ce panneautage est complété sur le reste des surfaces des murs par un appareillage de pierres grises cernées de joints peints en noir. Le sous-bassement rouge-brun moucheté est, lui aussi, compartimenté d'un liseré noir à une hauteur de 90 cm du sol carrelé.

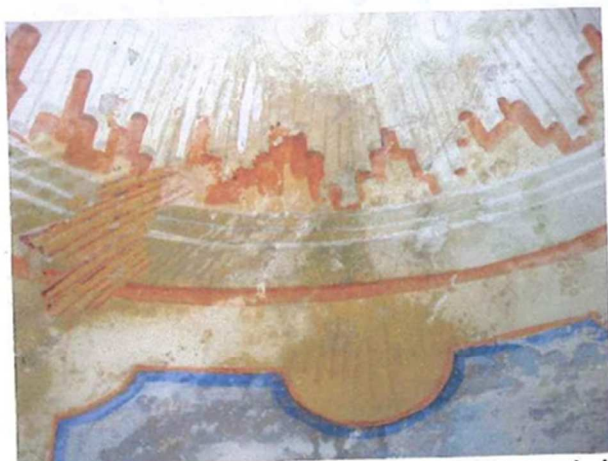
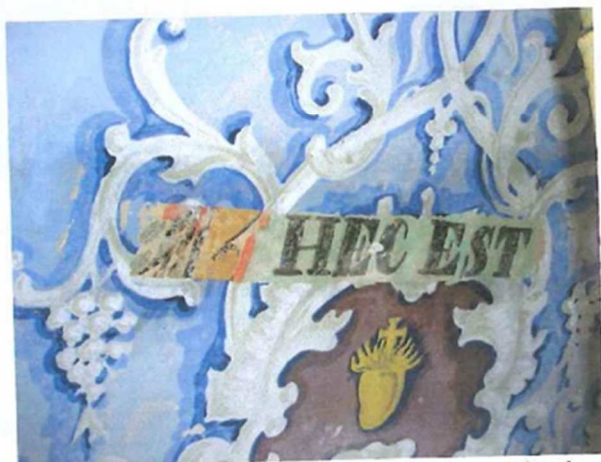
Centre du cul de four, un soleil rayonnant. Partie inférieure, un cartouche avec une maxime sur fond vert

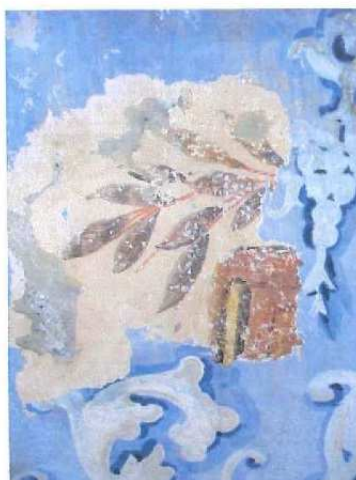
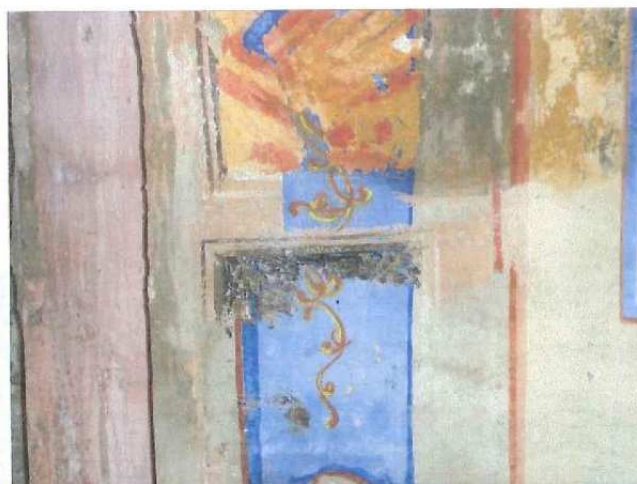
Partie inférieure : motif floraux et faux-marbre en bordure latérale dans le prolongement du pilastre sur le mur. Les compositions se superposent avec un ordre partiellement similaire

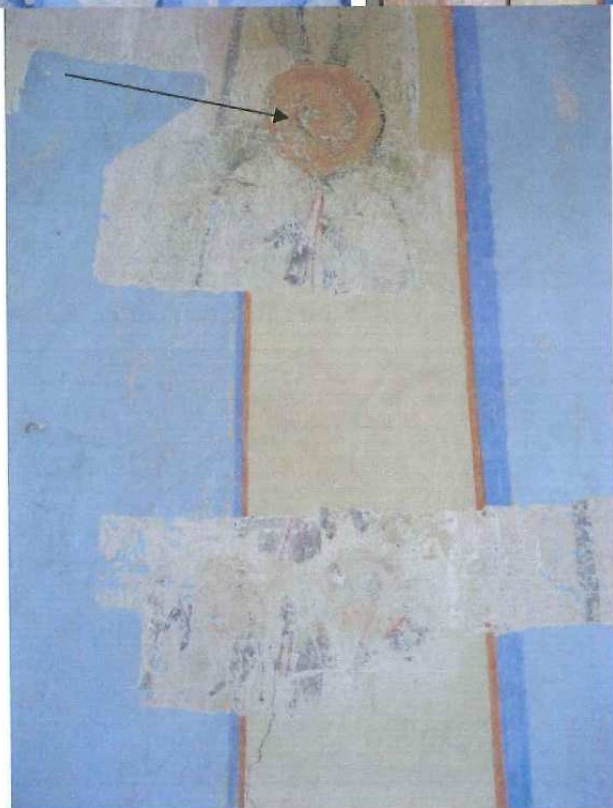
Ph. 25 le macaron qui souligne la naissance de l'ornementation florale est aussi perceptible sur la ph. 26 en haut à droite. Ces deux macarons similaires et disposés en symétrie autour du cartouche central de la voûte pourraient confirmer, une période de mise en œuvre de ce décor.

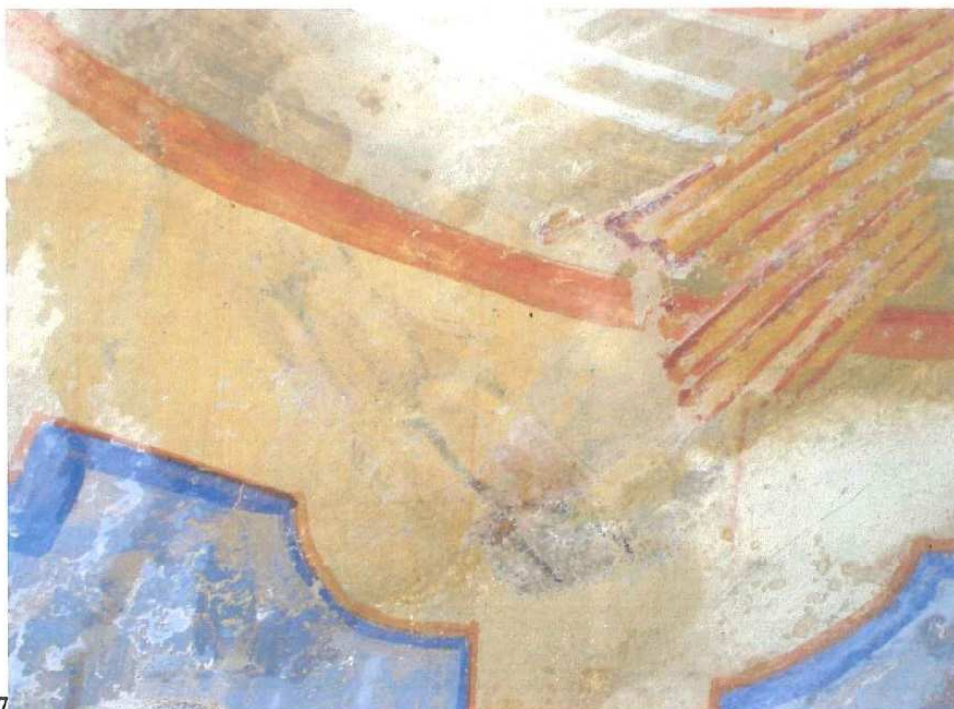
Ci dessous, photos 27, la couronne de laurier au centre de la voûte du chœur est perceptible par transparence juste sous les rayons

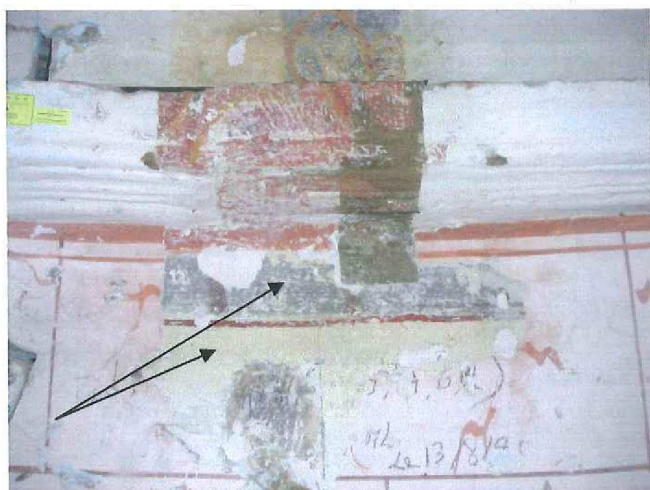
32

La corniche peinte à même la pierre est décorée d'une guirlande de demi-cercle rouge renversé, alterné de demi-cercle jaune à l'endroit (32 33 34). La partie basse de la corniche se distingue par un large bandeau gris moyen cerné de deux liseré rouge sombre de largeurs inégales, la teinte de fond des murs du chœur sont, eux, de couleur jaune pâle (flèches 32)

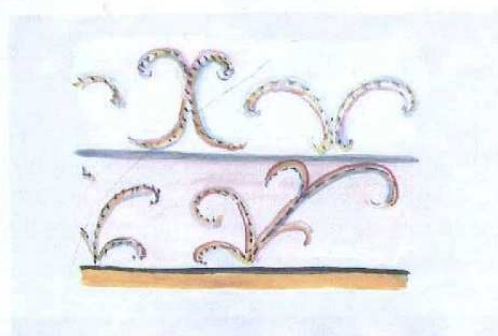
PHOTO 35 NEF

Croquis d'un décor sur couronnement de pilastre.

Eglise paroissiale d'Upaix Hautes-Alpes « la Nativité de Notre Seigneur ». Pendant le dégagement du décor XVIII<sup>e</sup> qui est aujourd'hui restauré. Extrait du compte-rendu d'étude et de travaux des décors intérieurs.

Les rinceaux qui ornent le couronnement des pilastres de la nef présentent une similitude graphique et décorative avec les rinceaux trouvés dans le chœur de l'église de Saint-Cyrice. Photo 31. D'après les recherches historiques établies dans le compte-rendu ce décor a été réalisé au XVIII<sup>e</sup> siècle.

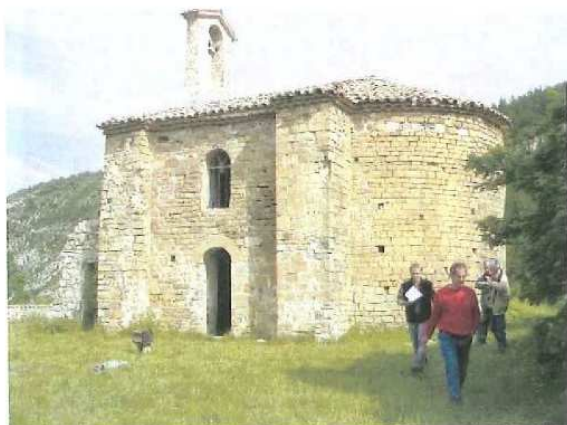
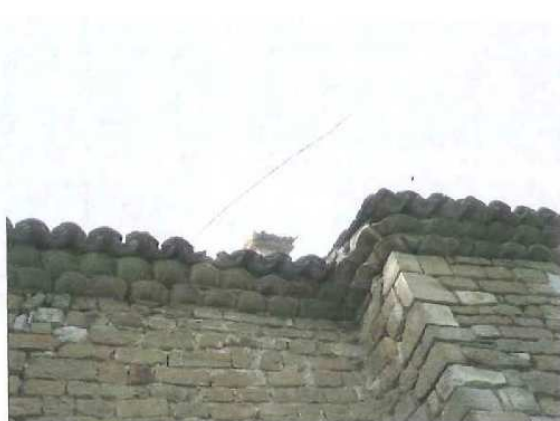
En 2003 la panelle qui menaçait de tomber a été restaurée. Couverte de tuiles maçonnées au mortier de chaux elle fut ré-enduite et sa jonction à la toiture de l'église étanchée avec du zinc. La toiture de l'édifice fut alors révisée partiellement.

En 2009 lors de l'étude de sondage des décors intérieurs, la foudre endommage partiellement la couverture du clocheton restauré, les reprises de maçonnerie sont effectuées et une protection contre la foudre est installée.

La toiture est aussi révisée en totalité, les canaux dégagés de leur gravois, les tuiles détériorées remplacées et les rives d'égout remises en état sur la périmétrie du bâtiment.

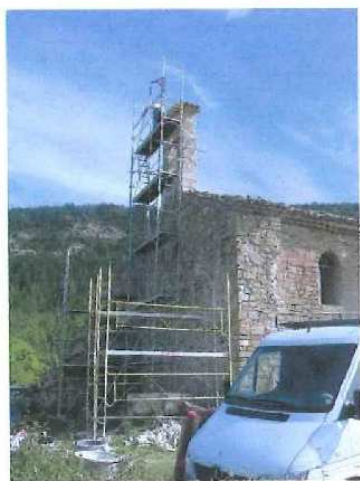
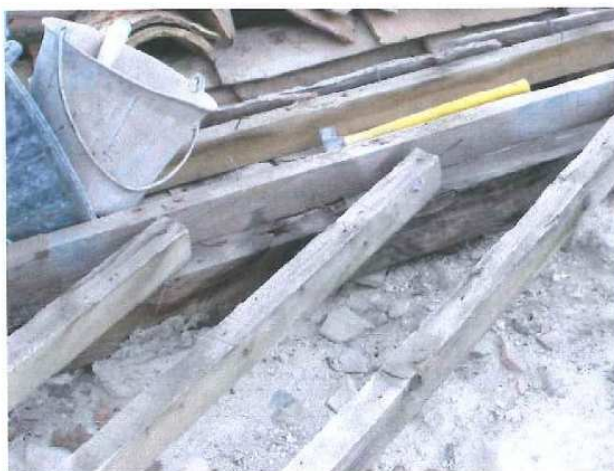
Constituée d'un empannage régulier sur les deux pans principaux, la toiture ne possède pas de charpente mais un empilage de poutres de sections différentes et équerries qui prennent appui directement sur l'extrados des voûtes de la nef.

Une poutre maîtresse et faîtière de section 10/22 cm délimite en partie haute de la toiture les pans nord et sud. Située dans le sens longitudinal du bâtiment, elle est scellée côté Ouest à la souche de la panelle dans la maçonnerie, et elle repose côté Est sur un plot maçonné en clé et à l'extrémité de l'extrados de la voûte de la nef.

Deux pannes intermédiaires de section 7/21 cm et 10/18.5 cm sont disposées entre-axe à 1.40 m les unes des autres. En sablière basse portant sur la maçonnerie des murs gouttereaux, une dernière panne de section 10/12 cm fait office de sablière.

Un réseau de lambourde de section 5/7 cm est cloué sur les pannes dans le sens transversal et fait office de soliveaux pour le soutien des tuiles canal.

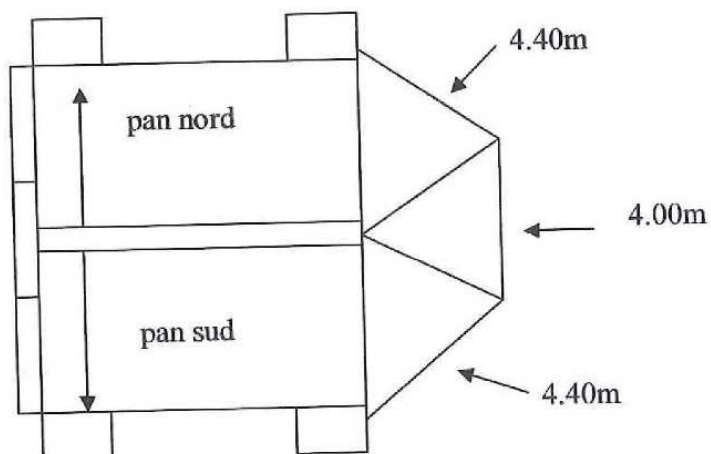
Les quatre arêtiers sont soutenus par des pièces de bois de section 12 / 10 partant du faîte de la toiture et finissant sur la rive avant la génioise. Leur portée est reprise en charge par deux calages équidistants maçonnés directement sur la voûte du chevet. Les lambourdes servant de support de tuiles sont soutenues de façon identique et sont noyées dans la maçonnerie de ciment qui scelle les tuiles de rive.

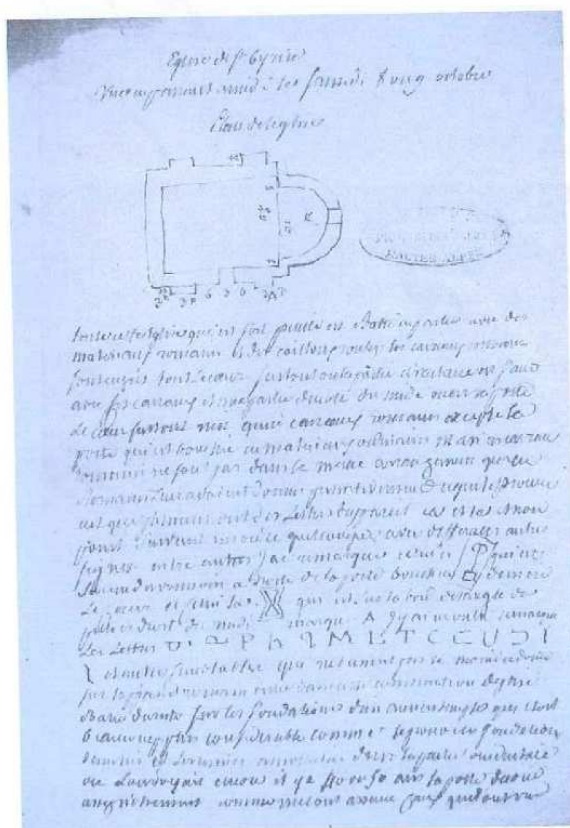
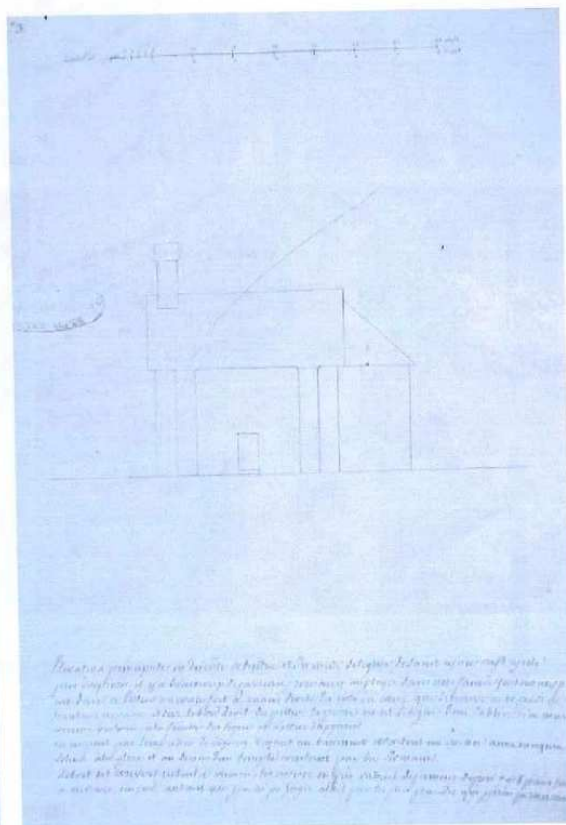
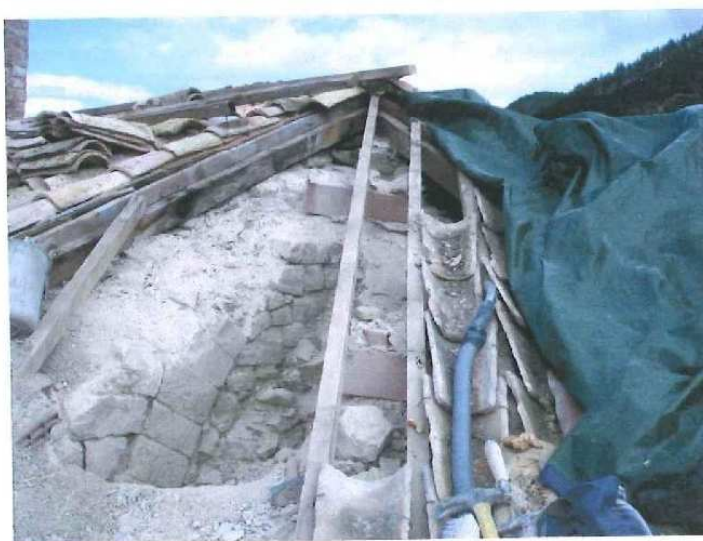
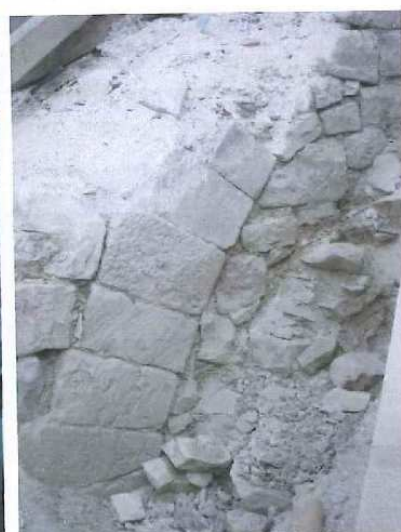
Côté occidental du chevet, nous avons pu observer qu'un appareillage de pierres taillées en forme de claveaux formait la souche d'un arc maçonnerie sur l'extrados de la voûte. Cet arc de décharge, pour le situer plus précisément, correspond en quelque sorte au parement extérieur de l'arc triomphal toujours situé en élévation de la voûte du chœur.

Si cette hypothèse est cohérente sur le plan architectural, cela signifierait que la couverture du chevet se situait à un niveau inférieur de celui de la nef, tel que l'a décrit sur son relevé l'ingénieur royal, Janson Desfontaines en 1825.

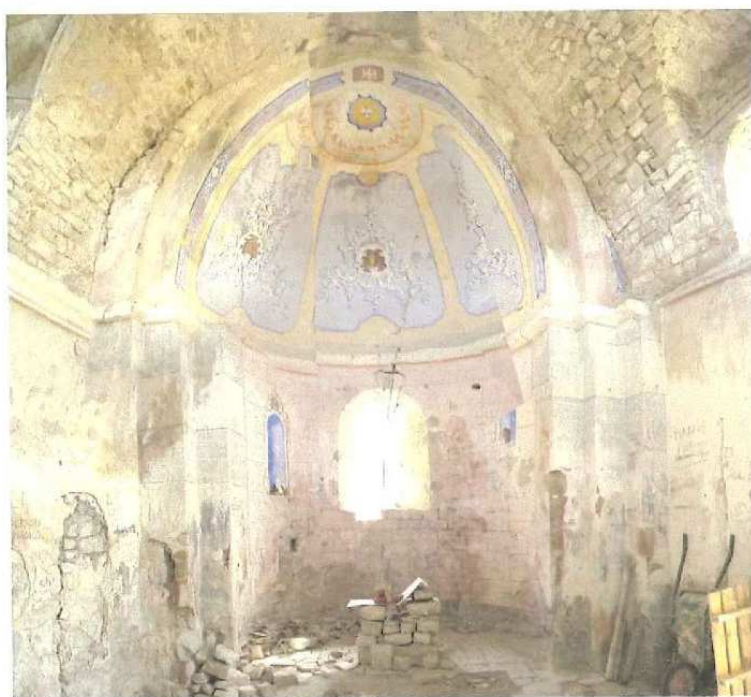
A l'intérieur de l'édifice, la vision centrale en clé d'arc triomphal nous informe que la voûte de la nef a été rebâtie surbaissée.

Le rapport des courbes est significatif ; la voûte originelle de la nef était plus haute, et la toiture la couvrant plus élevée.

L'arc triomphal présentant côté intérieur une surface plus harmonieuse, était donc du côté extérieur de l'édifice bien en surélévation de la toiture du chevet.

L'arc dont il ne nous reste aujourd'hui que la souche sous la toiture existante, a été détruit dans sa partie supérieure car il faisait obstacle à la reconstruction de la toiture de la nouvelle nef, du début du XVIII<sup>e</sup> siècle.

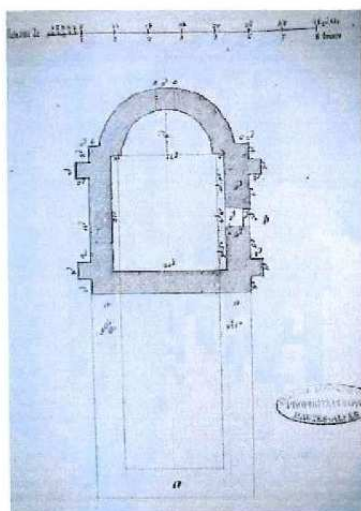
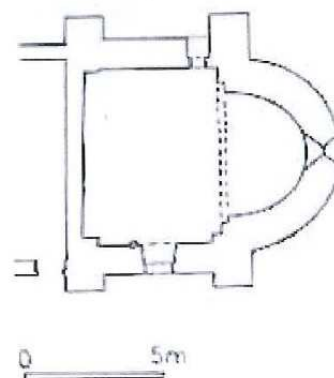
Le mystère reste pour nous de savoir pourquoi Mr L'ingénieur royal a-t-il dessiné la toiture de l'église telle qu'elle eut été à l'origine, idem pour les tracés des contreforts qui semblent présenter une autre apparence (en bas à gauche) avec l'existant (en bas à droite).
